ダム工事の安全管理

ダム工事総括管理技術者会

平成20年4月11日(金)

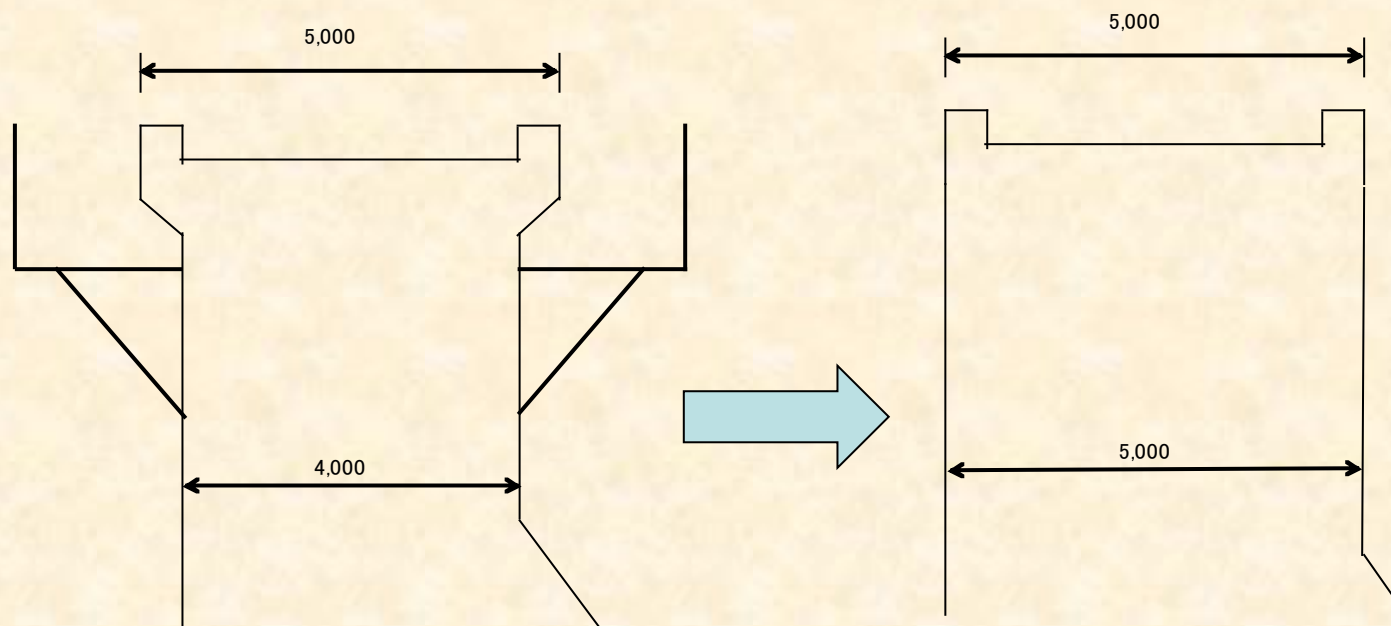
<事例 1>

改善の概要：堤頂部張り出し高欄の形状変更

改善の効果：高所での危険作業の低減、ダムフォームでの一貫作業

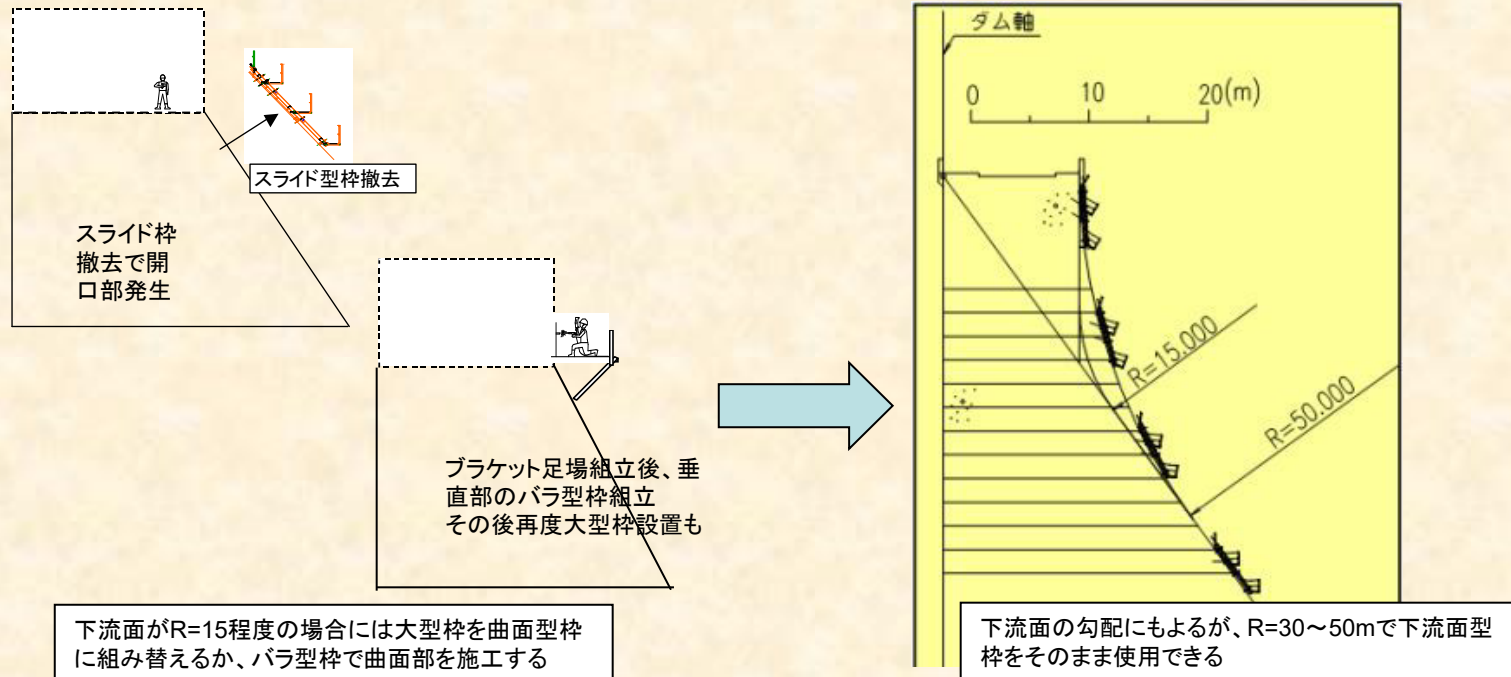
<事例 3>

改善の概要: 下流面勾配の円弧率を大きくし大型枠で施工

改善の効果: 段取り替えに伴う危険作業を軽減できる

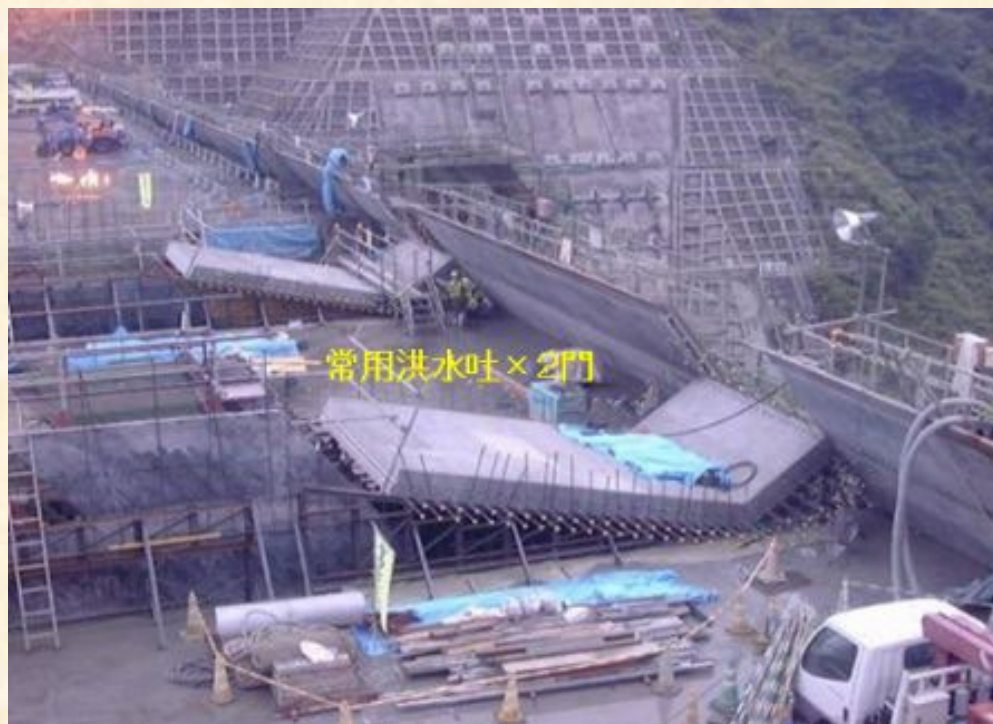
<事例 2>

改善の概要：常用洪水吐頂部のプレキャスト化

改善の効果：高所作業低減、飛来落下災害の防止

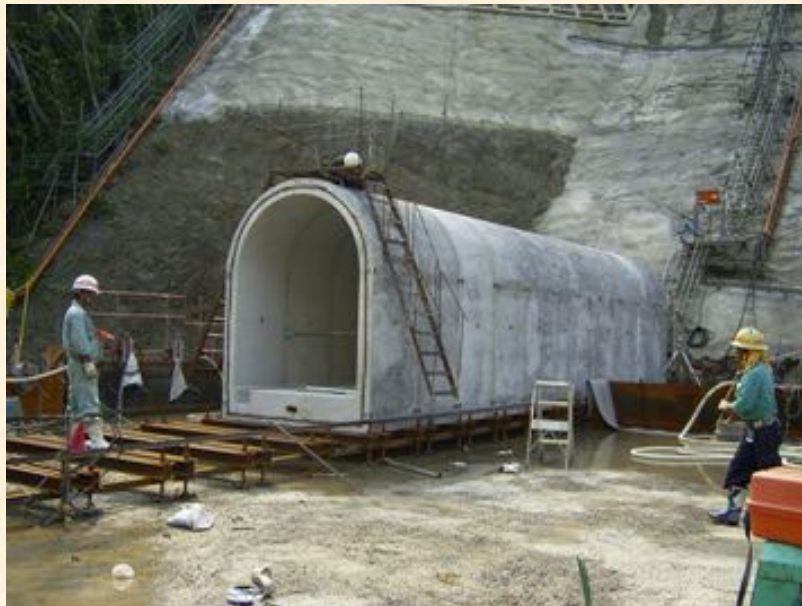
<事例 3>

改善の概要：監査廊のプレキャスト化

改善の効果：傾斜部、狭い場所（監査廊内部）での危険作業の低減

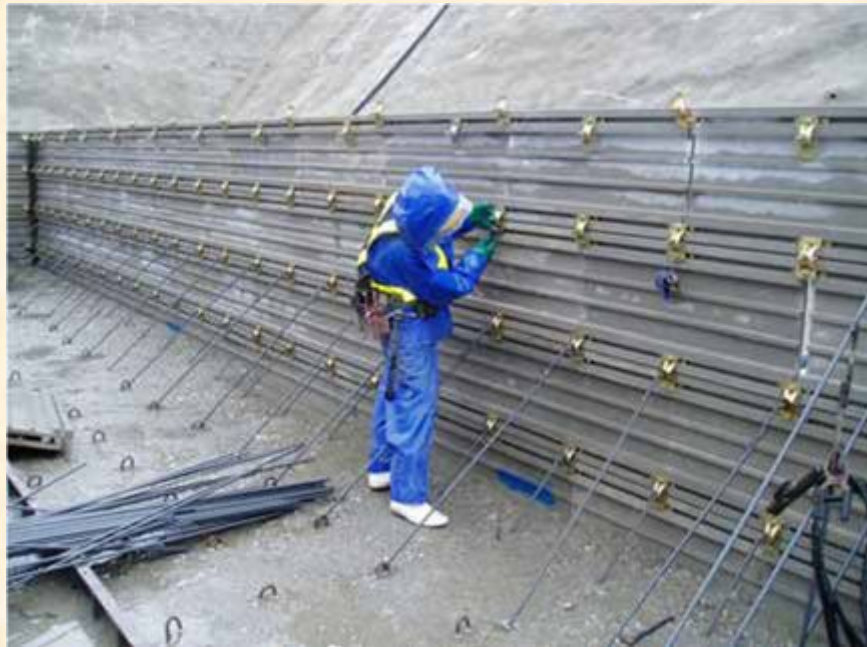
〈事例 5〉

改善の概要：残存型枠の使用

改善の効果：高所作業低減、飛来落下災害の防止

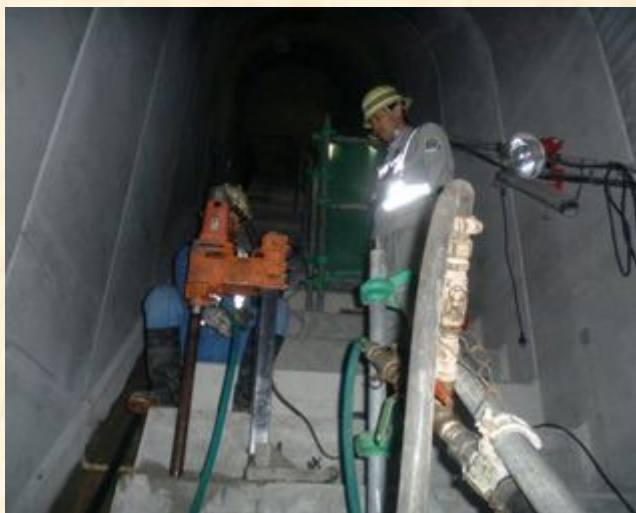
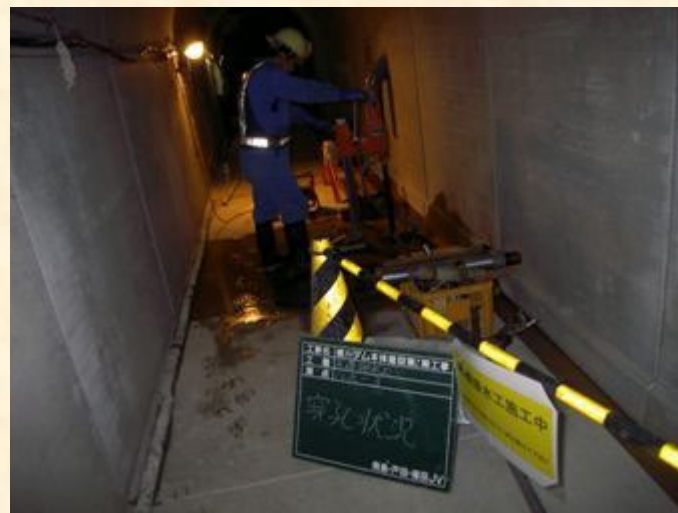
<事例 1>

改善の概要：基礎排水工をコアカッターで施工

改善の効果：監査廊内での重量物運搬を無くし、安全通路も確保できる

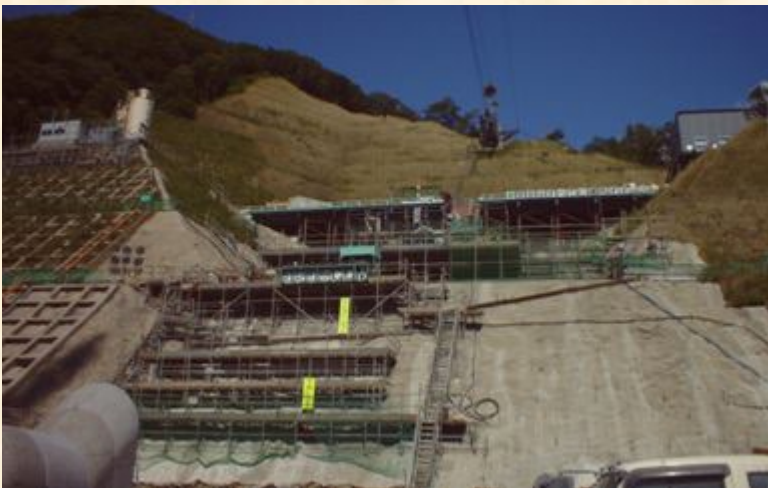
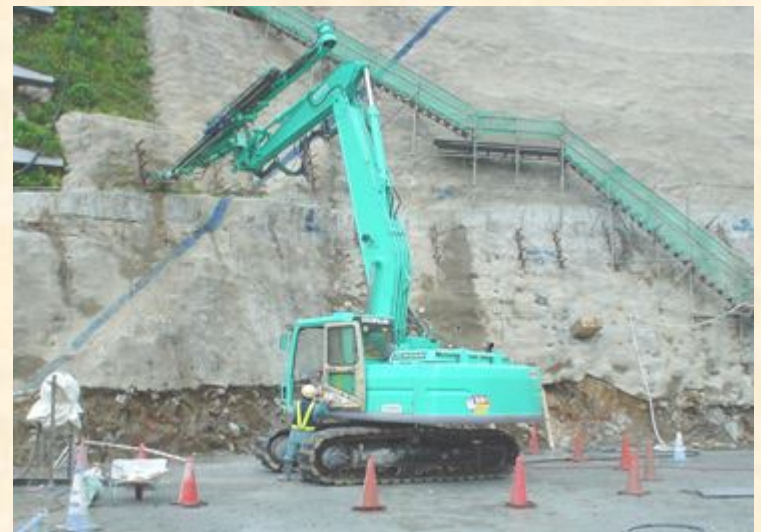
<事例 2>

改善の概要：高所ボーリングマシン使用でボーリング足場を無くす

改善の効果：斜面での足場組立作業を無くし、作業の効率化が図れる

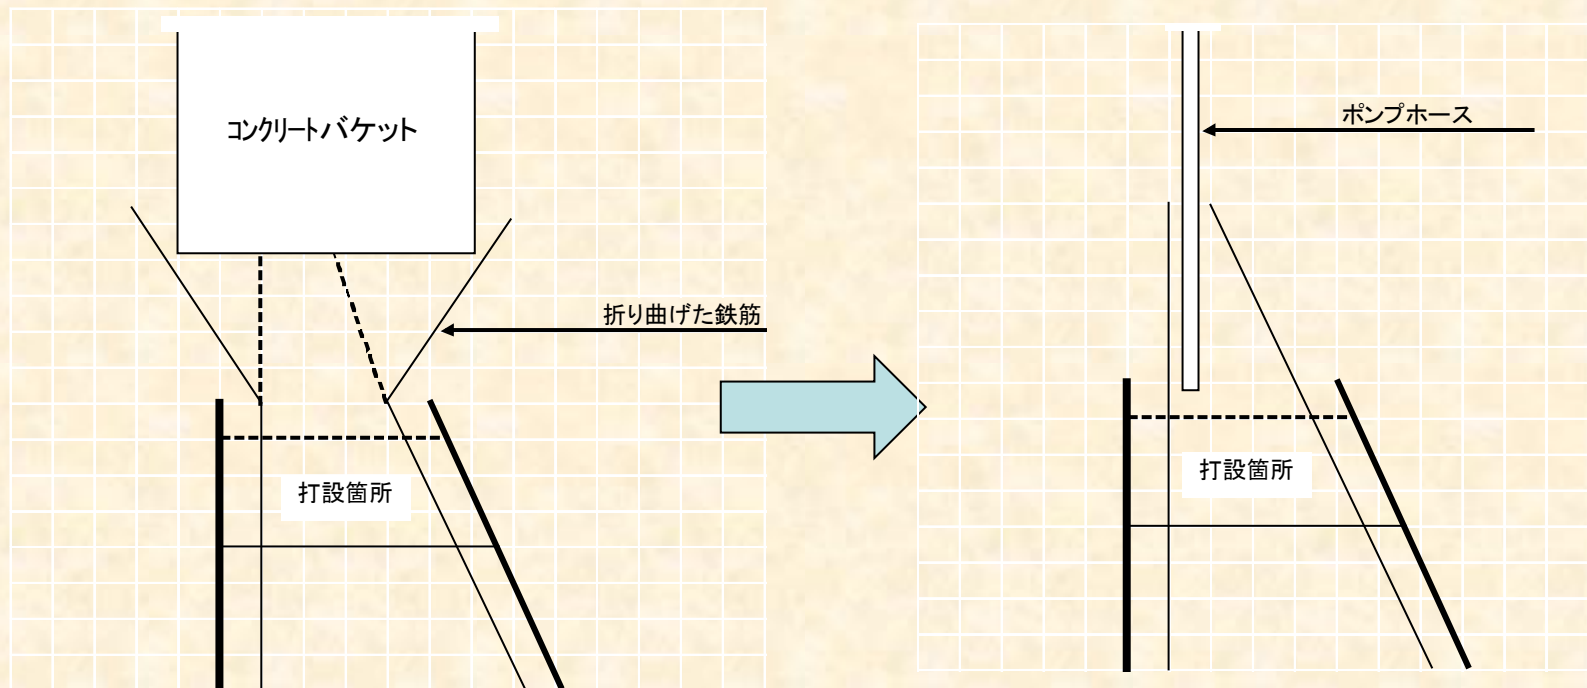
<事例 3>

改善の概要：狭い場所でのバケット打設をポンプ打設に変更

改善の効果：狭い場所での危険作業、挟まれ事故防止

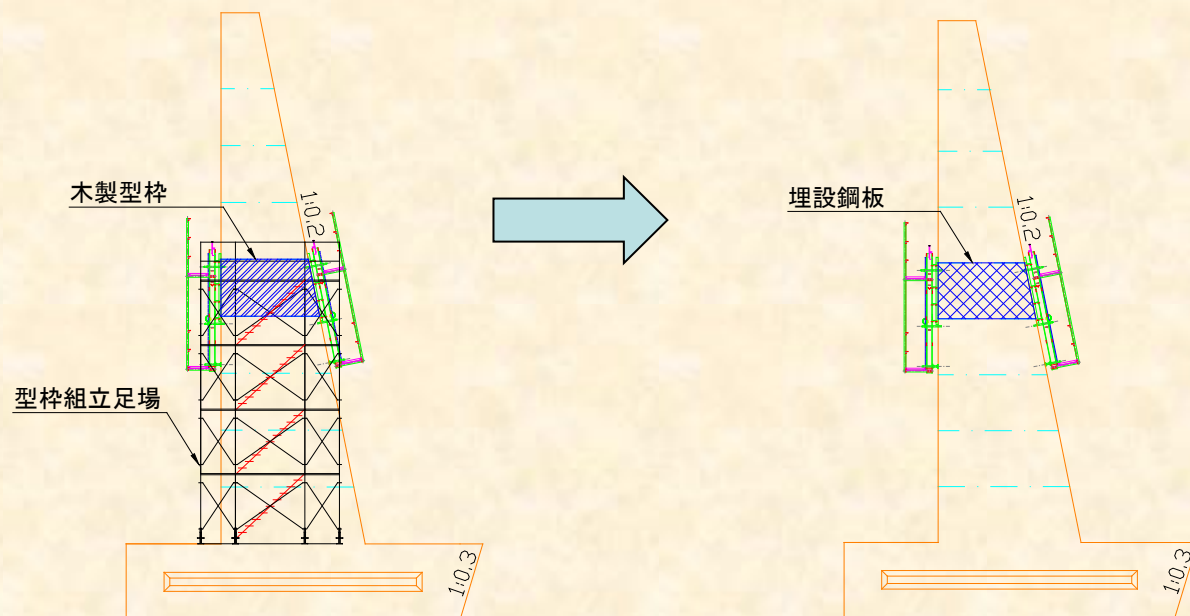
＜事例 4＞

改善の概要：減勢工の横継目型枠を埋設鋼板方式とする

改善の効果：高所作業低減、飛来落下災害の防止

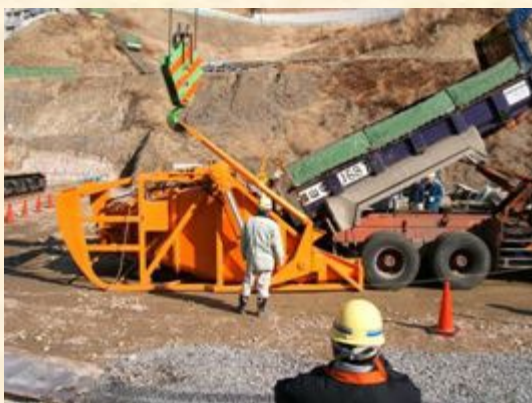
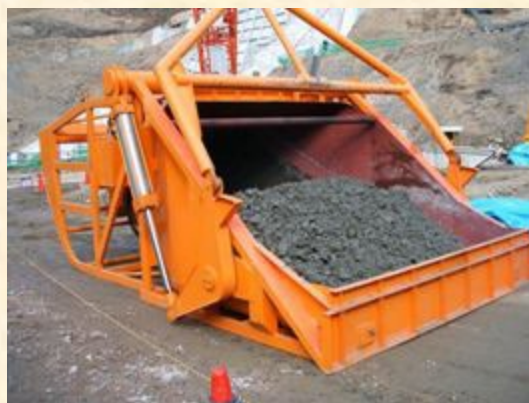
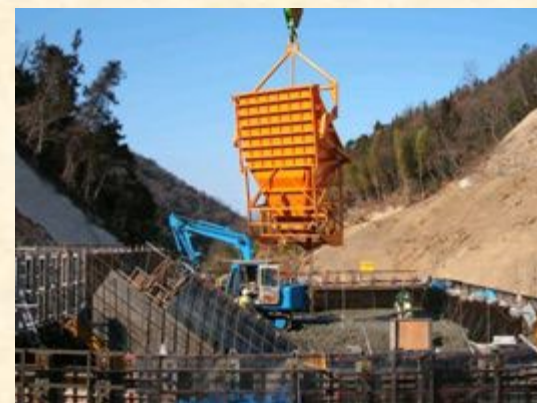
<事例 1>

改善の概要：水平バケットによるダンプからの直接荷受け

改善の効果：狭い場所での清掃作業を無くし、積替え作業を効率化

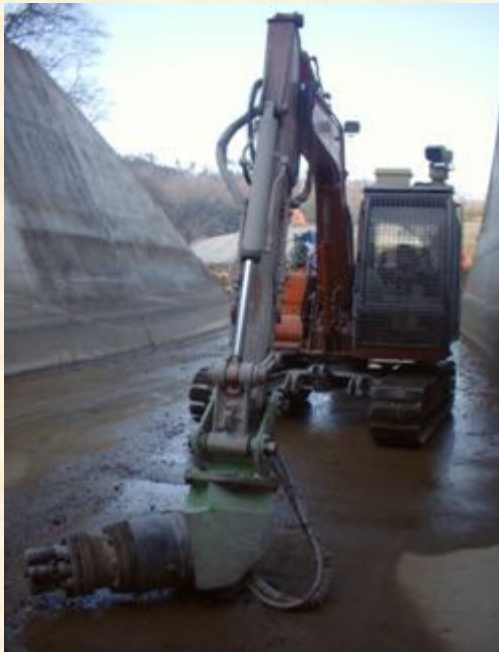
チップングマシン

改善の概要：遠隔操作チップングマシン、ロッククライミングマシンによる作業

改善の効果：人力による危険作業、粉塵、振動、騒音を伴う作業の低減

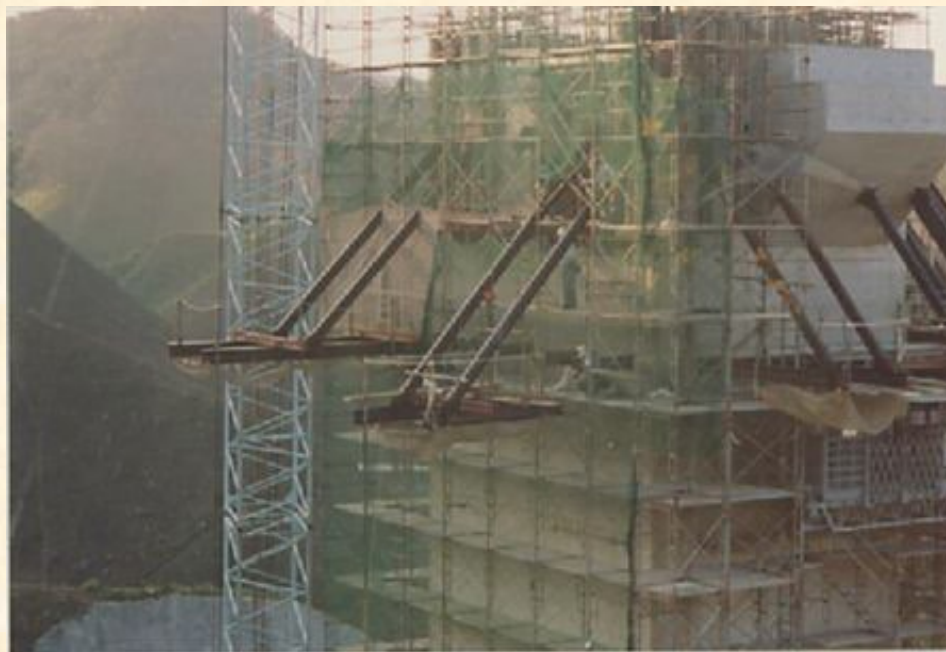
<事例 3>

改善の概要：ブラケット足場を引張方式へ変更

改善の効果：高所での危険作業の低減、重量物取扱い作業の低減

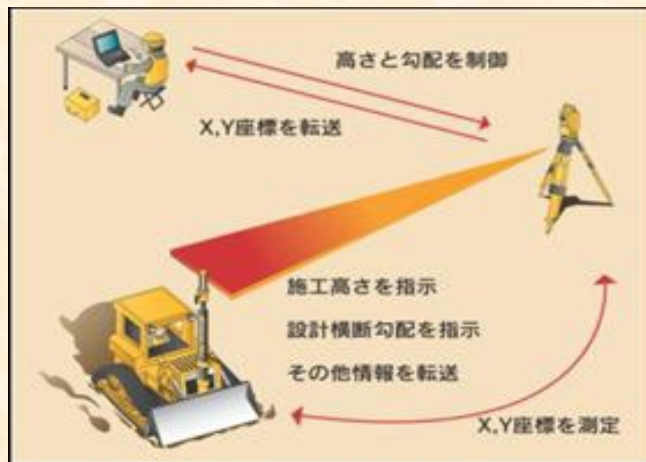
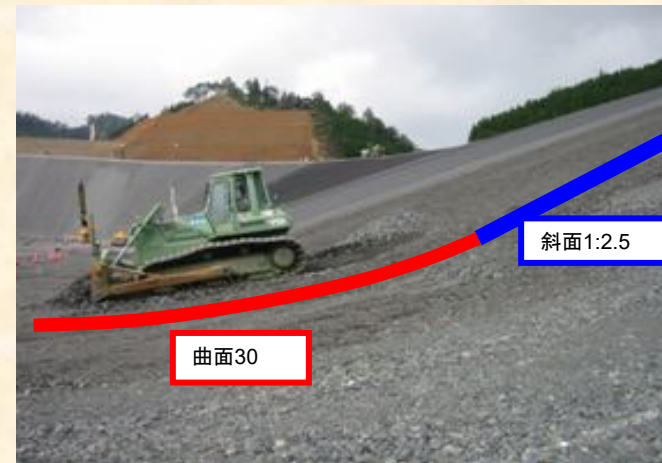
＜事例 4＞

改善の概要：測量不要の重機操作システムを導入

改善の効果：無人化によるヒューマンエラー災害防止

機械に搭載されたコンピュータにより、CADデータの標高、位置にあわせ油圧を自動制御するシステム

複雑な整形も走行操作のみで可能である。

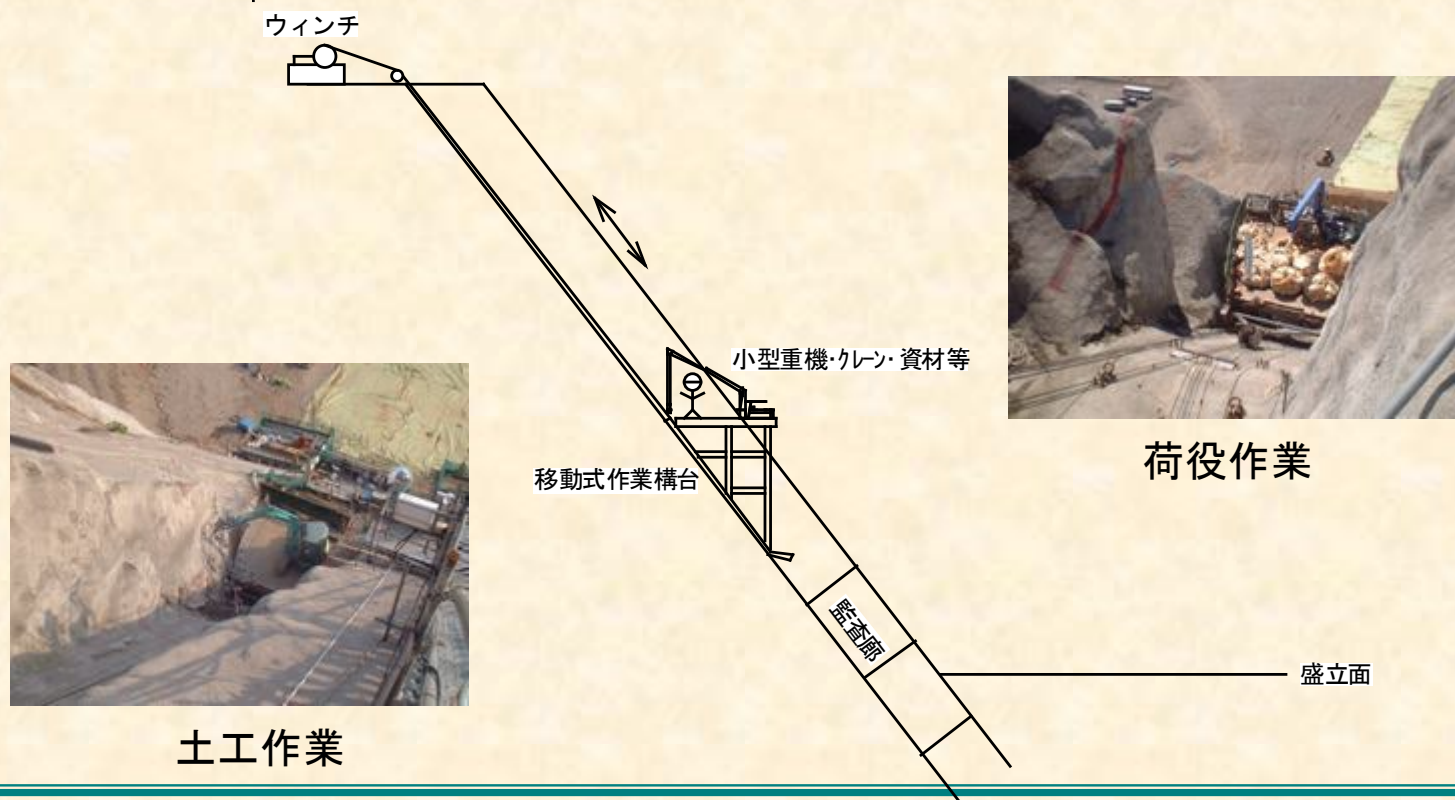
<事例 1>

改善の概要：監査廊荷役設備をクレーンから移動式作業架台へ変更

改善の効果：法面での人力作業の低減、盛立面の作業性改善

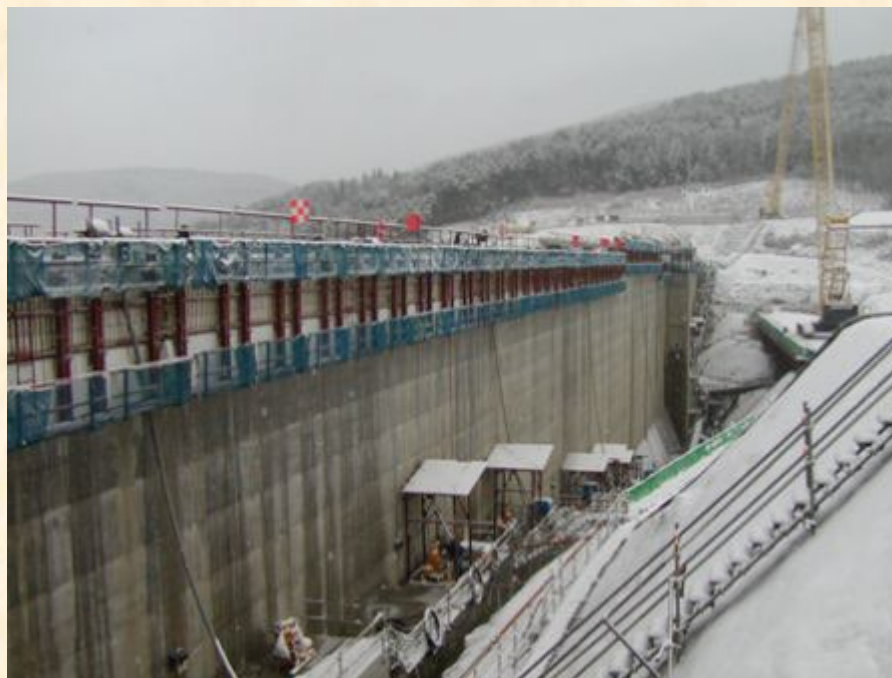
<事例 2>

改善の概要：上流フーチング上基礎処理作業の移動式上屋、
作業箇所表示旗

改善の効果：飛来落下災害の低減、作業箇所の明示

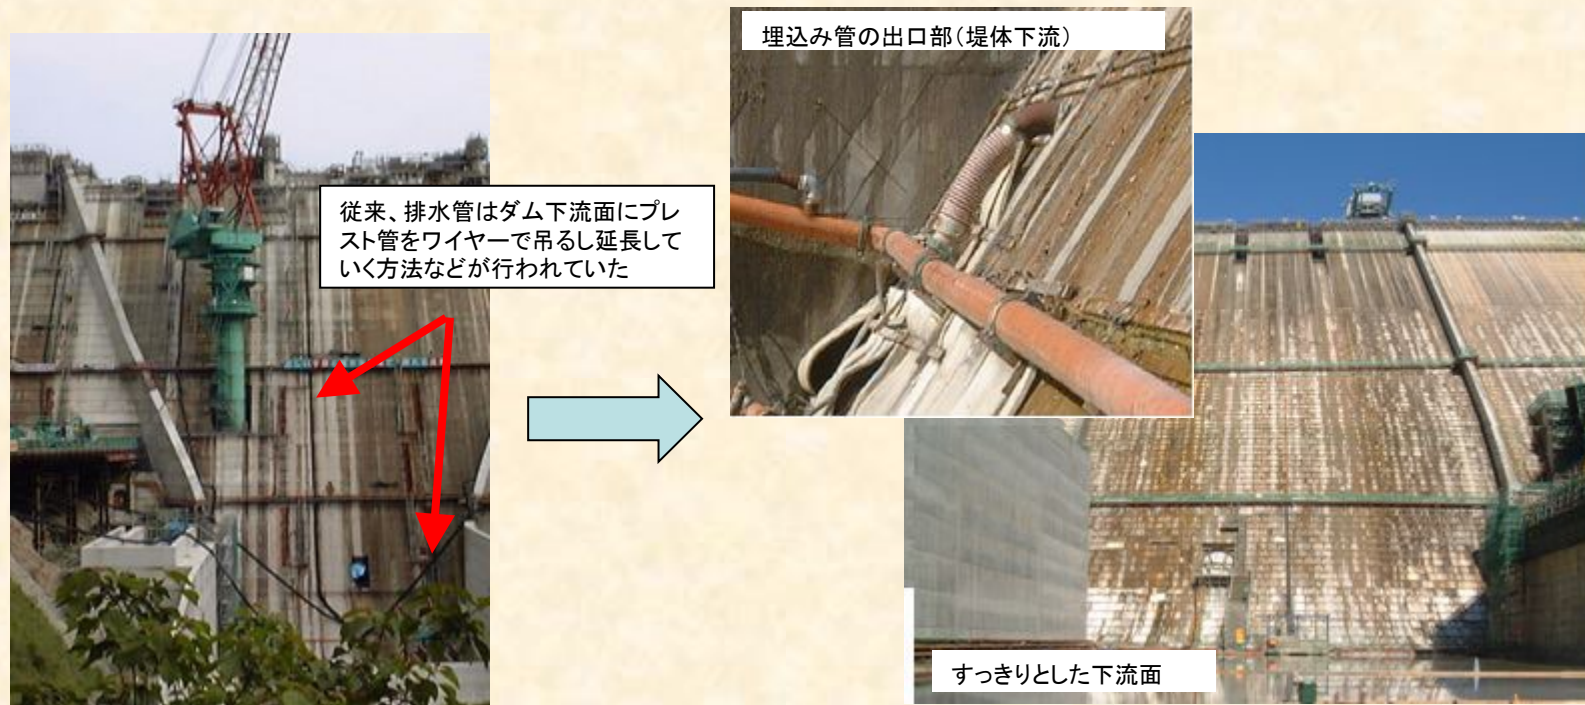
<事例 3>

改善の概要：堤体面からの排水処理を堤内埋込み方式にする

改善の効果：高所での危険作業がなくなる。

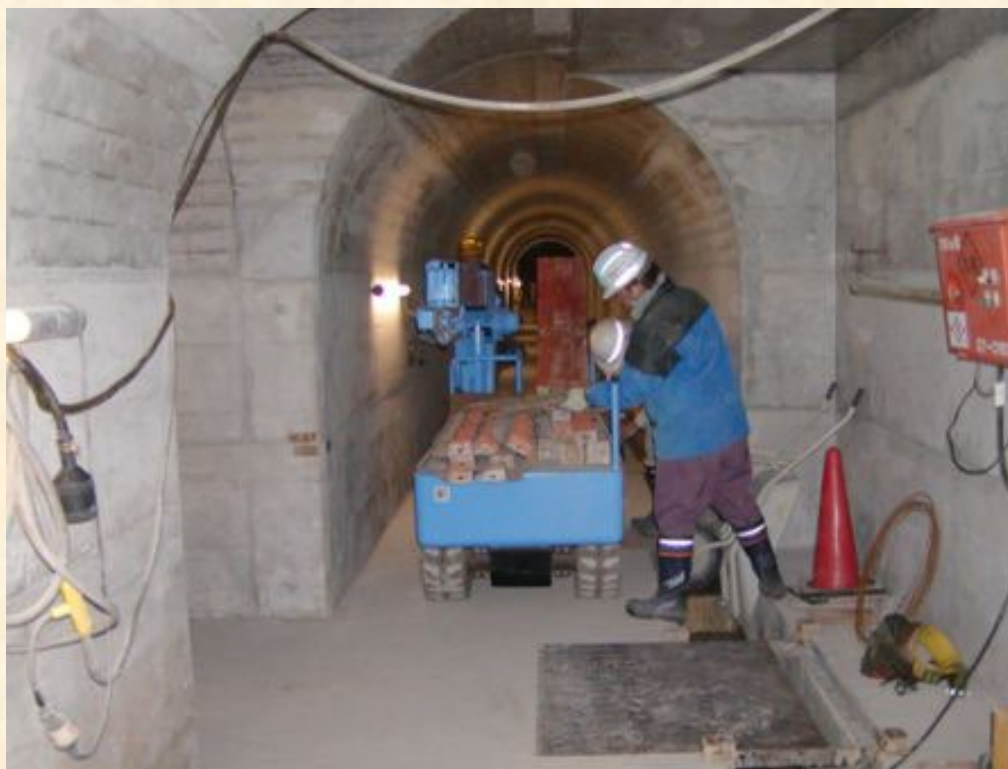
<事例 1>

改善の概要：監査廊内の運搬に電動クレーン付不整地運搬車を使用

改善の効果：狭い場所での重量物取扱い災害の減少

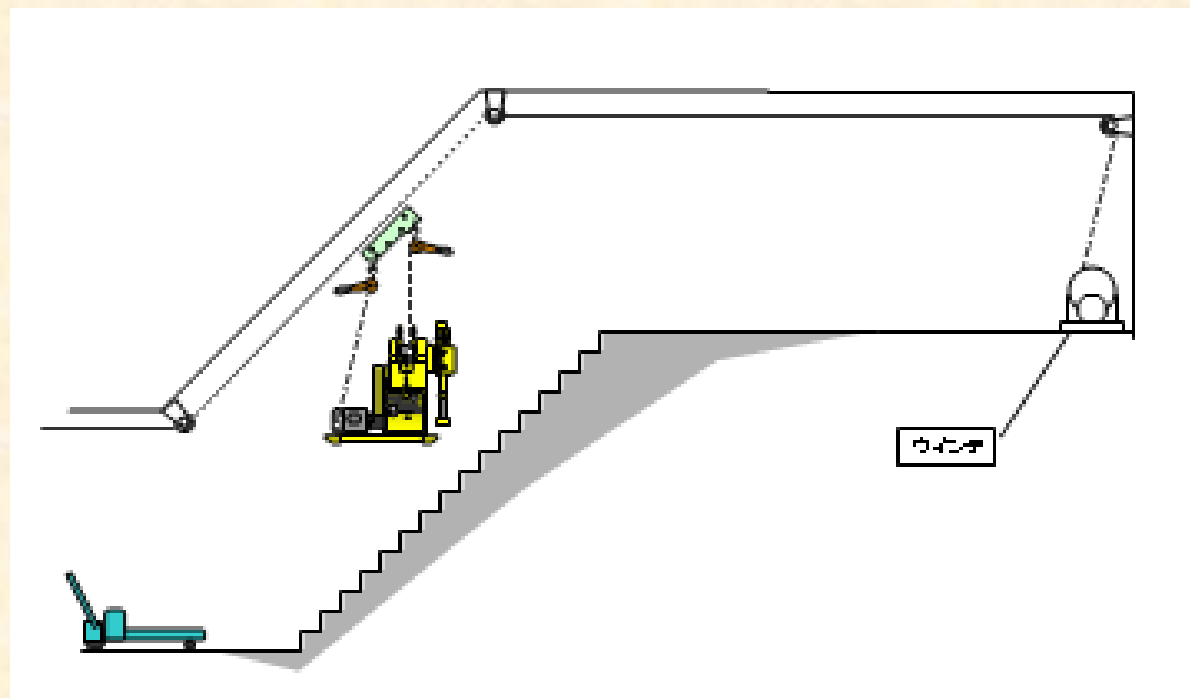
<事例 2>

改善の概要：監査廊内ボーリングマシン等の移動を吊下げ式モノレールで

改善の効果：狭い場所での重量物取扱い災害の減少、施工の効率化

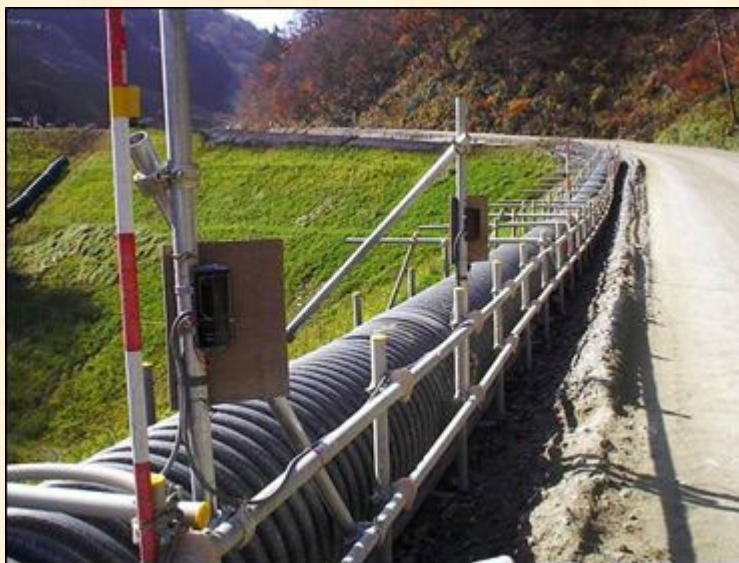
改善の概要：車両接近センサーと回転灯の設置

改善の効果：確認不足による交通災害、うっかりミスの防止

車両接近センサー

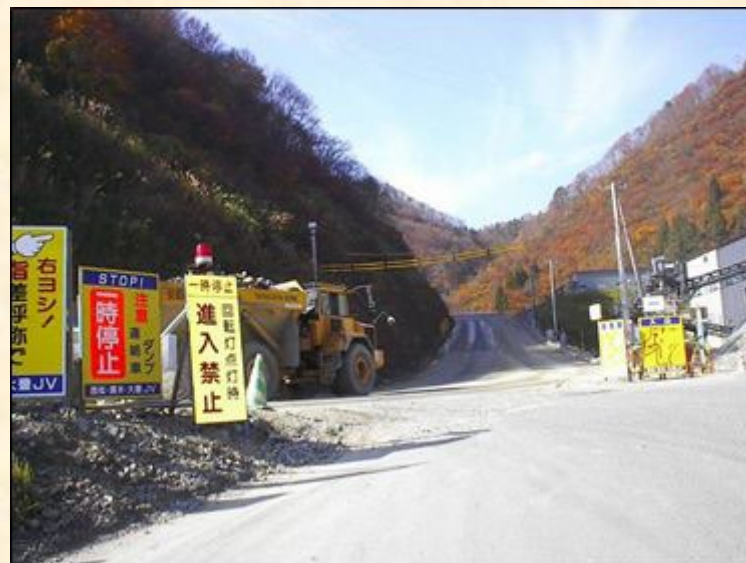
回転等を設置した交差点

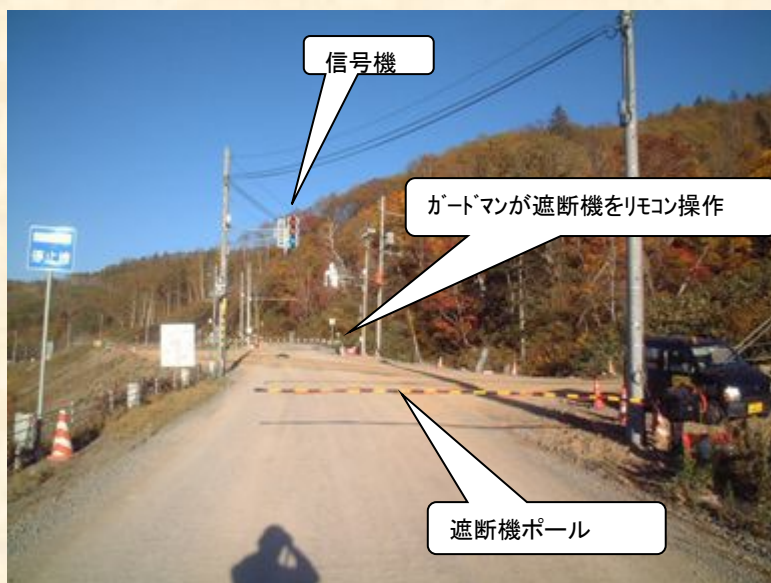
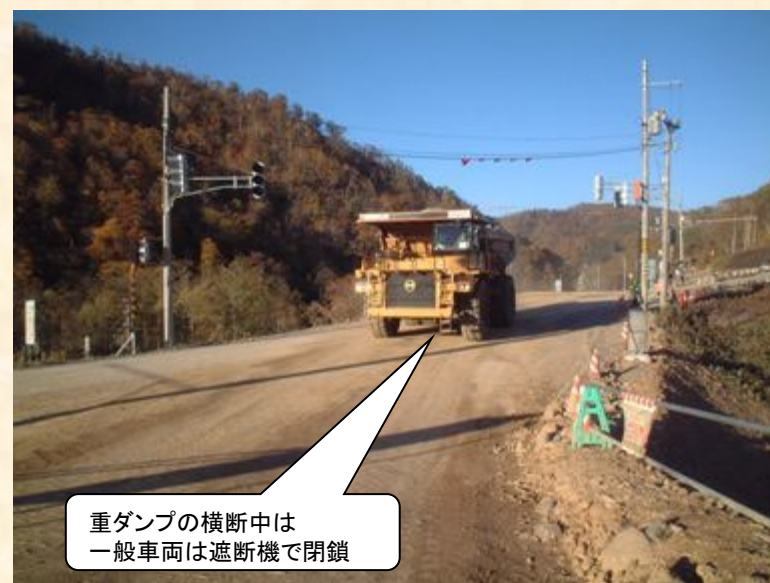
<事例 2>

改善の概要：一般車両走路と重ダンプ走路交差部の交通信号設備

改善の効果：一般車両との事故防止、ガードマンの安全確保

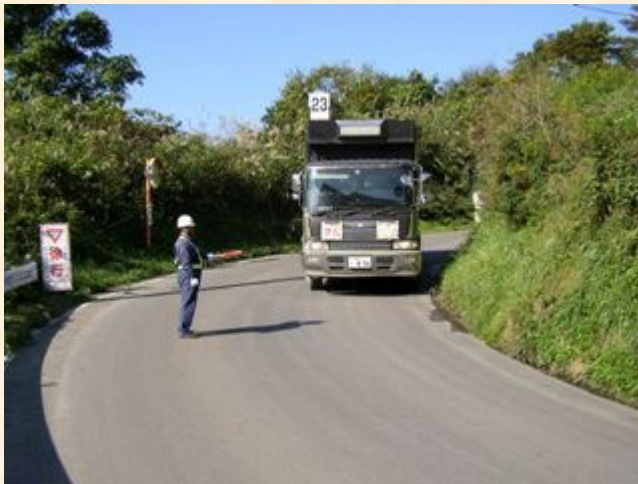
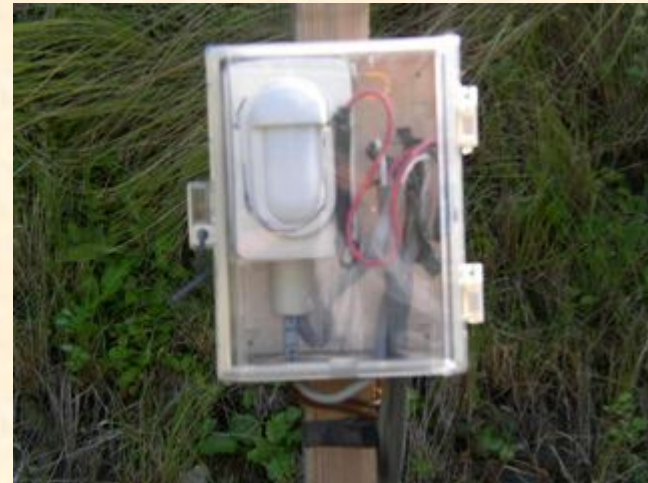
<事例 3>

改善の概要: 対向車の有無を確認できるセンサーを設置

改善の効果: 対面通行の安全を確保

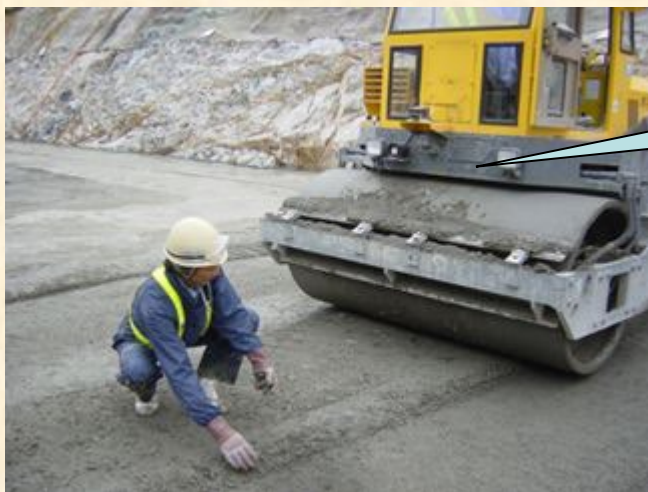
<事例 1>

改善の概要：重機が近づくと警報がなる蛍光チョッキを作業員、職員が着用

改善の効果：重機との接触事故防止、オペレーターの死角を低減できる

警報機能付き蛍光チョッキ

ローラが3m以内に接近すると、チョッキから警報が鳴ります

打設作業員・職員は、打設作業で打設エリアに入る場合は、必ず警報機能付きの蛍光チョッキを着用する。

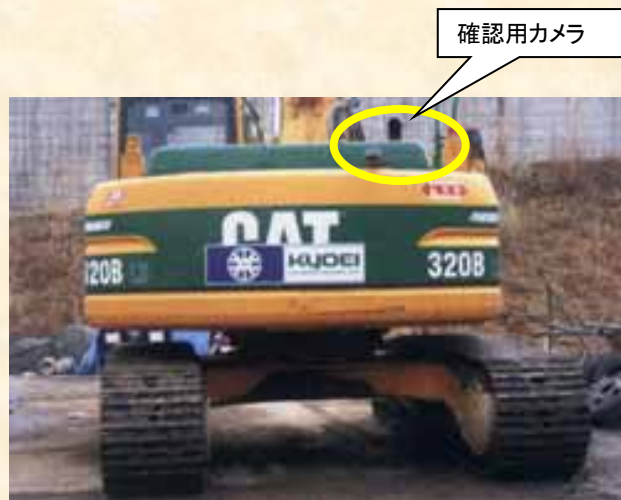
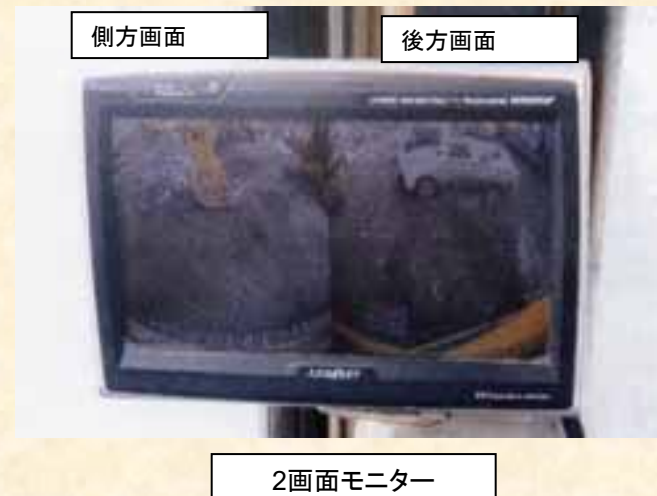
<事例 2>

改善の概要：重機へのバックモニターの取り付け

改善の効果：オペレーターの死角をなくし安全性の向上

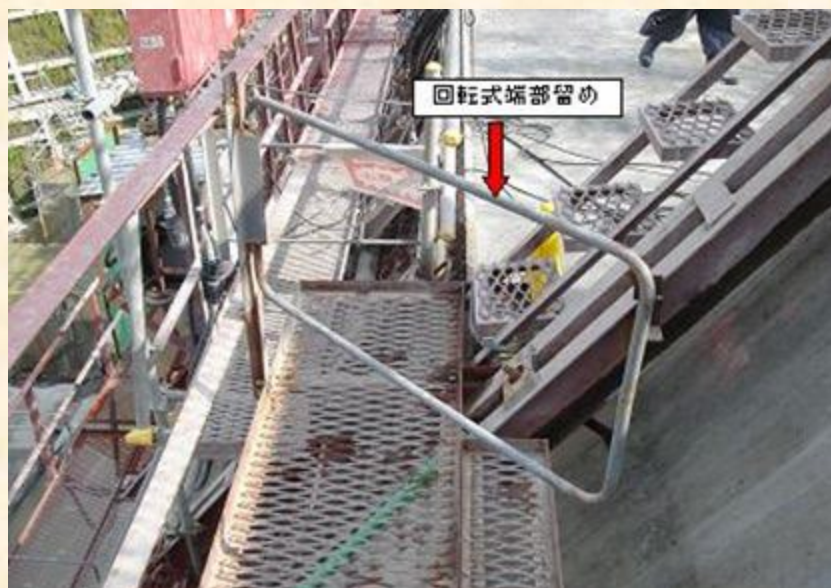
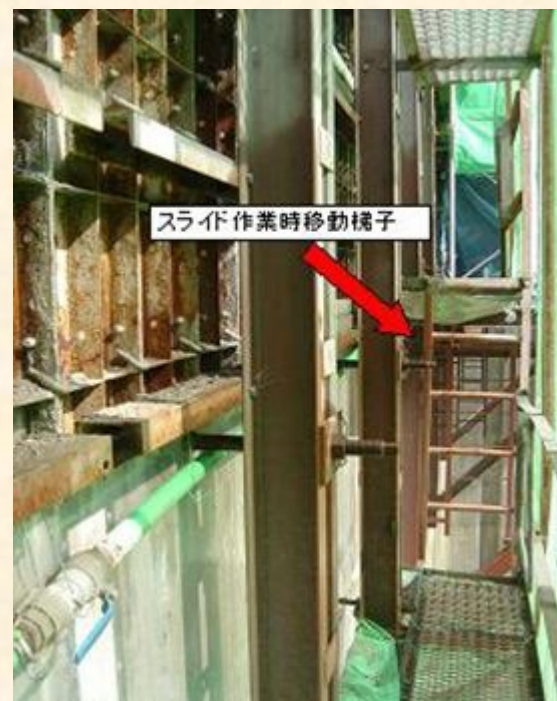
<事例 1>

改善の概要: スライド型枠の端部開口部養生、スライド作業時の移動はしご

改善の効果: スライド作業時の転落事故防止

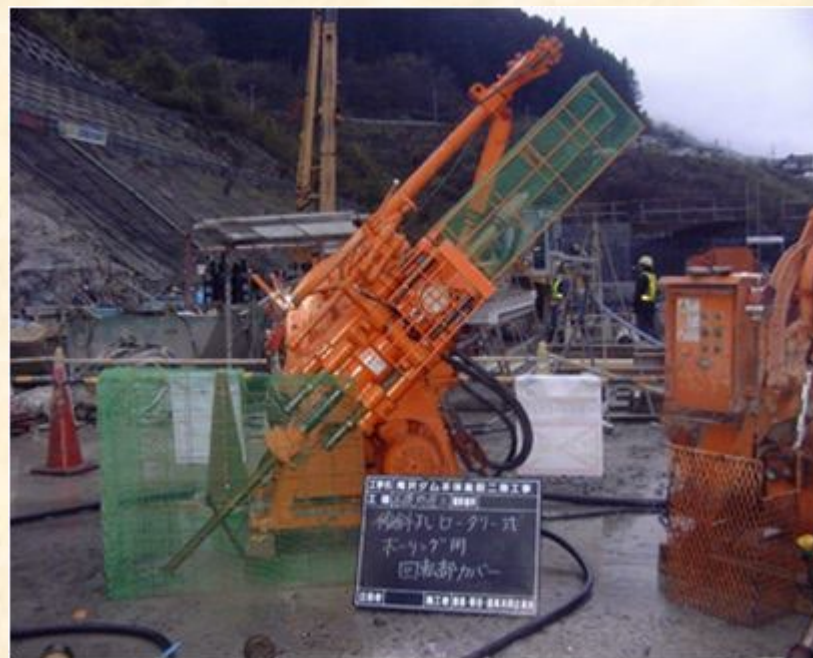
<事例 2>

改善の概要：ボーリングマシンのスピンドルカバーの改善

改善の効果：巻き込まれ災害の防止、移動作業の効率化

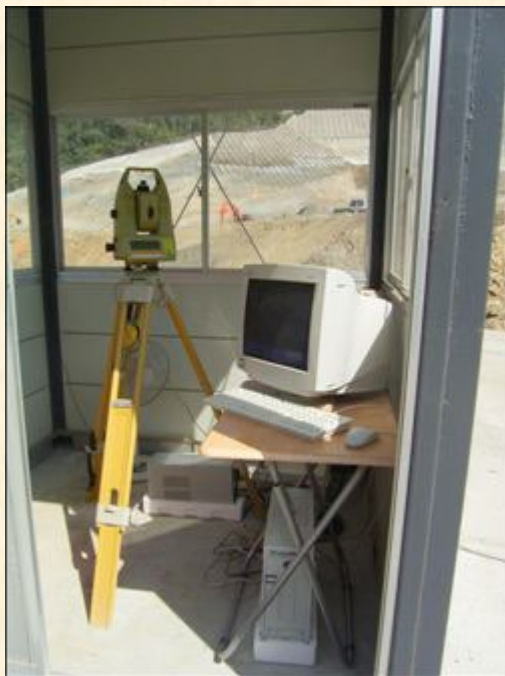
観測機器

改善の概要：ダムサイト地すべりの自動監視システム

改善の効果：法面挙動を正確に24時間監視できる

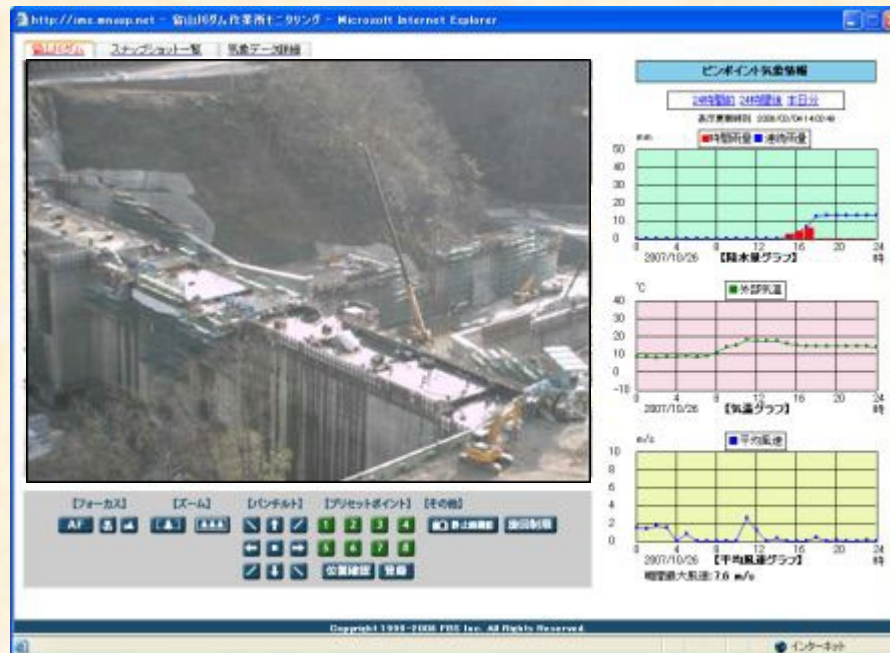
〈事例 2〉

改善の概要：インターネットを利用した現場モニターシステム

改善の効果：現場情報をすばやく把握し、早急に対応可能

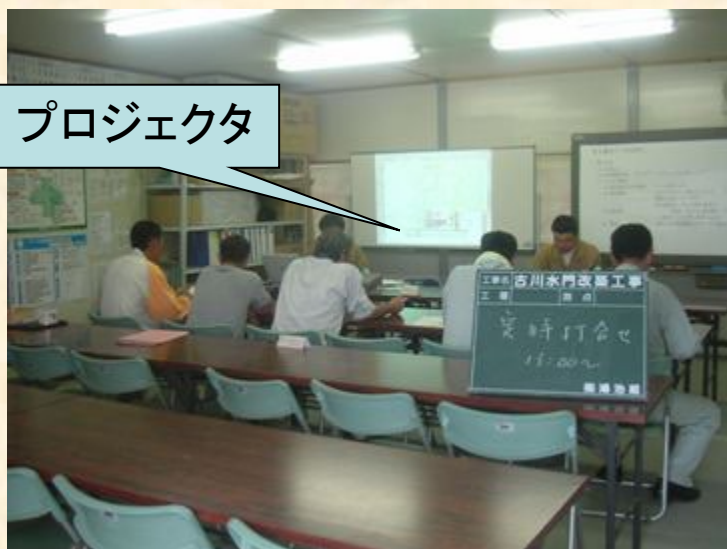
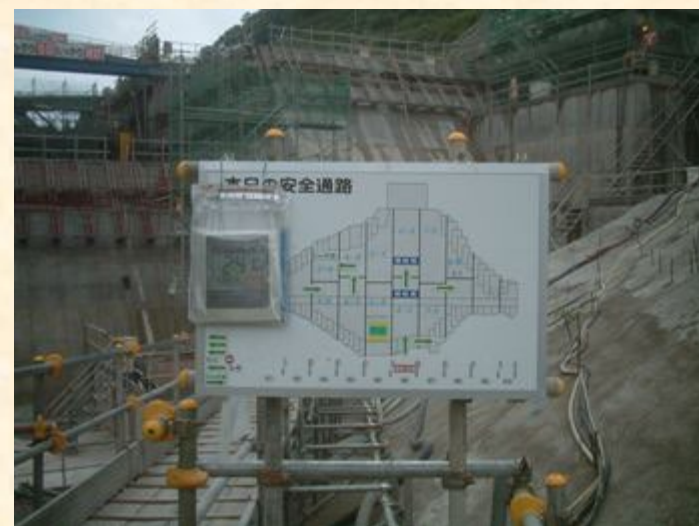
<事例 1>

改善の概要: プロジェクタ、デジカメを利用した作業打合せ、安全通路看板

改善の効果: わかりやすく正確な指導、教育、連絡、危険箇所の明示

立入禁止エリア(スライド作業、グリーンカット等)、安全通路、横断橋等を表示

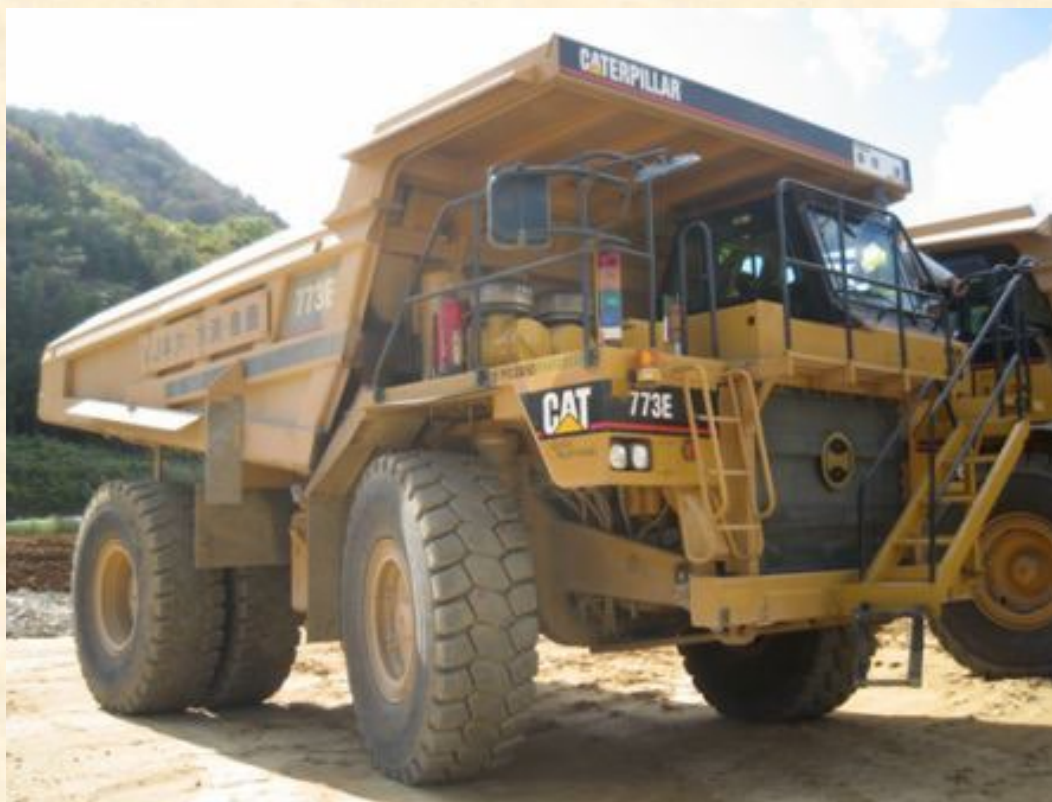
重ダンプトラックの昇降設備と
運転席周りの手すり

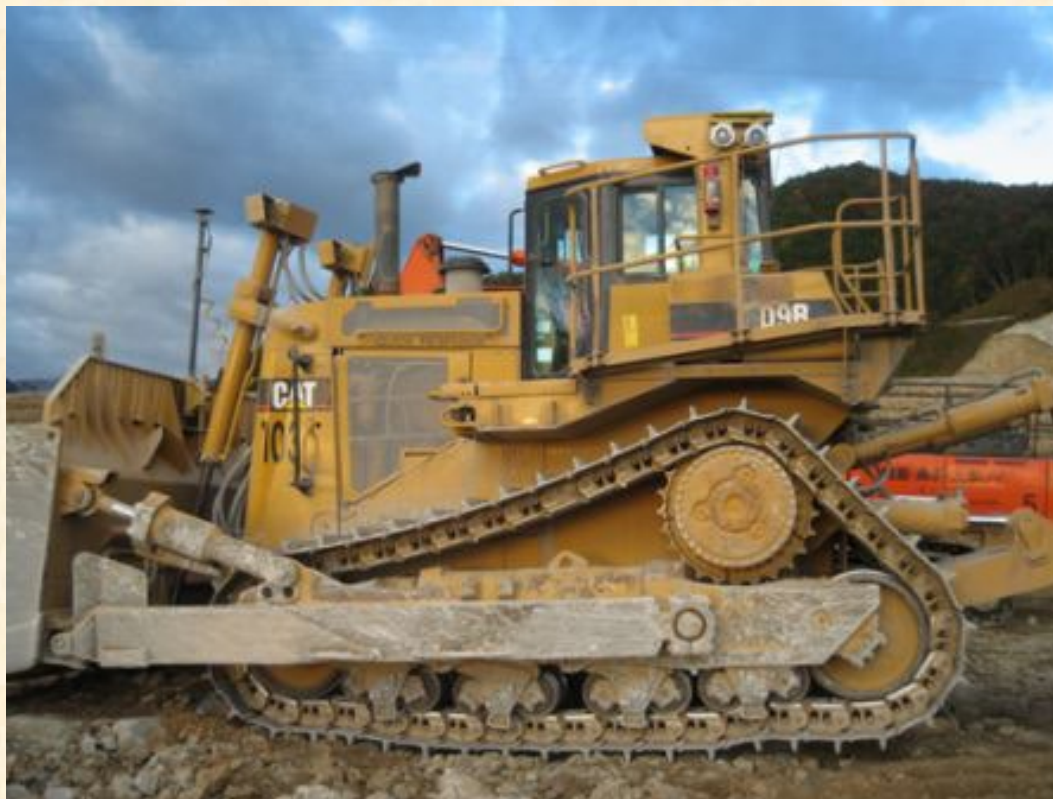
ブルドーザの昇降用手すりと
運転席周りの手すり

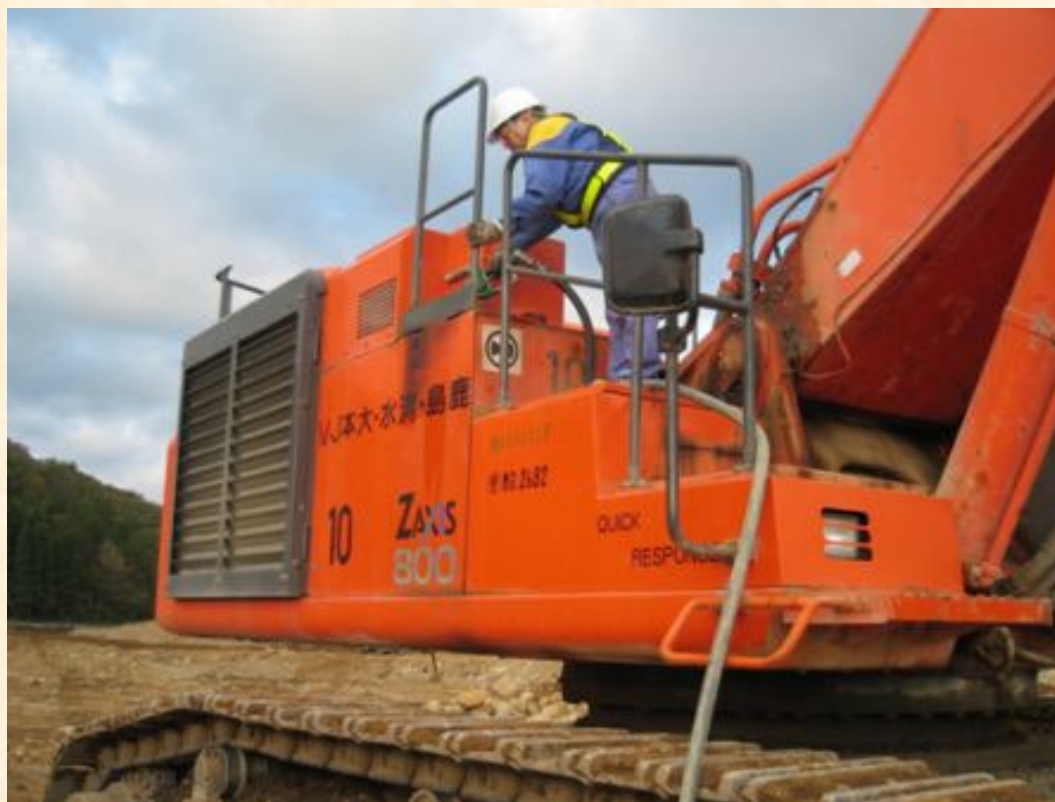
バックホウ給油口の手すり
