ダム工事の安全管理

ダム工事総括管理技術者会

平成20年4月11日(金)

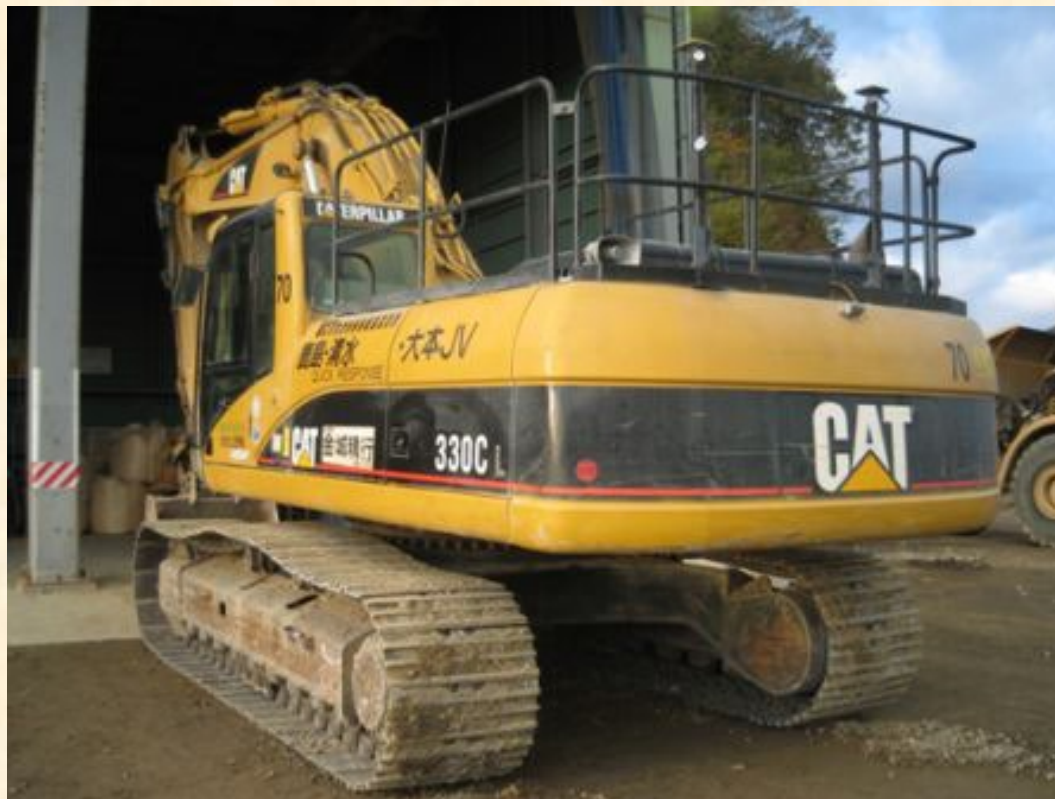
バックホウ背面の手すり
