安全に関する改善提案

改善の概要： 重機へのバックモニターの取り付け **<実施現場：茨城県 小山ダム>**
 オペレーターの死角になる箇所に、小型CCDカメラを取り付けて
 運転席のモニター画面で直接確認して、後進や旋回動作を行えるようにした。

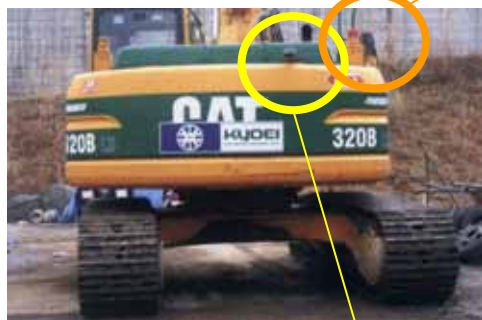
CCDカメラ取り付け状況

側方死角 確認用カメラ

後方死角 確認用カメラ

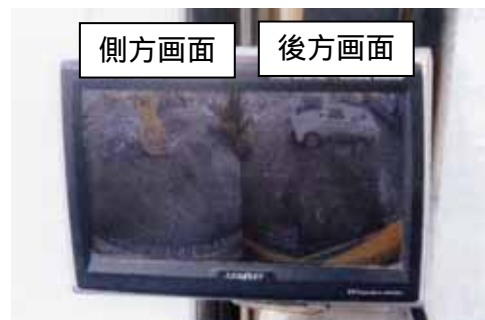
二画面モニター
